## 侍従川におけるハゼの保全と人工産卵床の重要性

11108073 菅沼祐太

11108135 山下佳大

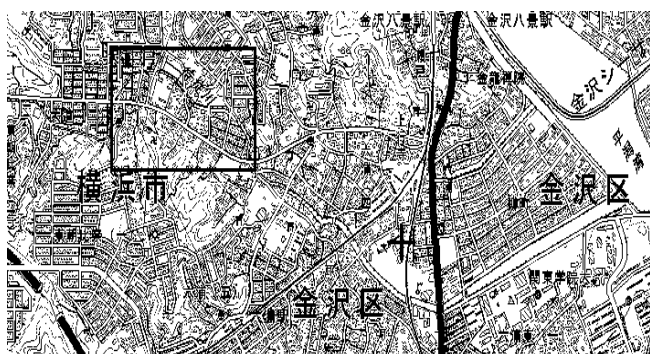
図 1 侍従川 4)

侍従川は、鎌倉市と横浜市の境にある朝比奈峠を水源とし、金沢八景の平潟湾へと注ぐ二級河川で長さはおおよそ 2 キロメートルである（図 1）。
